बापरोला

पुनर्वासि कॉलोनी, पश्चिम दिल्ली

संरचनात्मक विश्लेषण
समस्याएँ और समाधान पर एक रिपोर्ट

जून, 2025

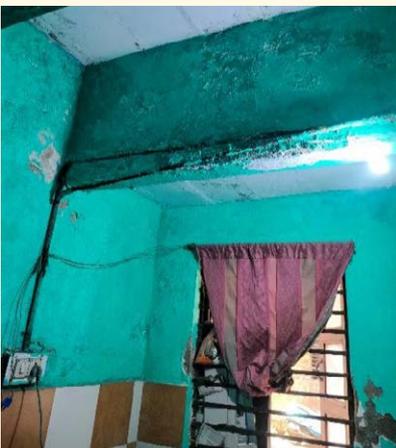
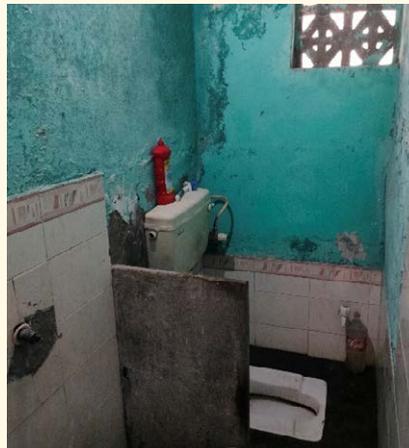
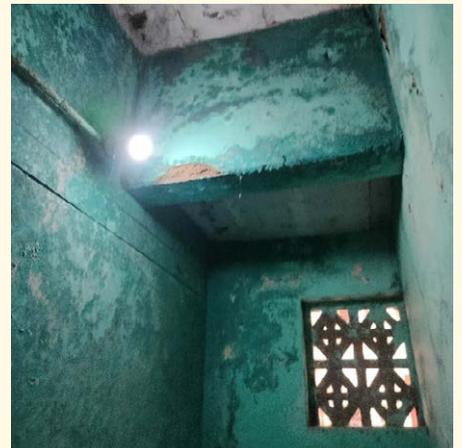
- ▶ सभी ब्लॉकों में, खासकर रसोई और शौचालय वाले हिस्सों की भीतरी और बाहरी दीवारों पर गंभीर सीलन की समस्या देखी गई है।
- ▶ यह सीलन दीवारों में नमी पैदा कर रही है, जिससे घर के अंदर पेंट उखड़ रहा है और बाहर की ईंटें कमजोर हो रही हैं।

चित्र 7: घर में आंतरिक दीवारों, छत, शौचालय पर रिसाव और नमी

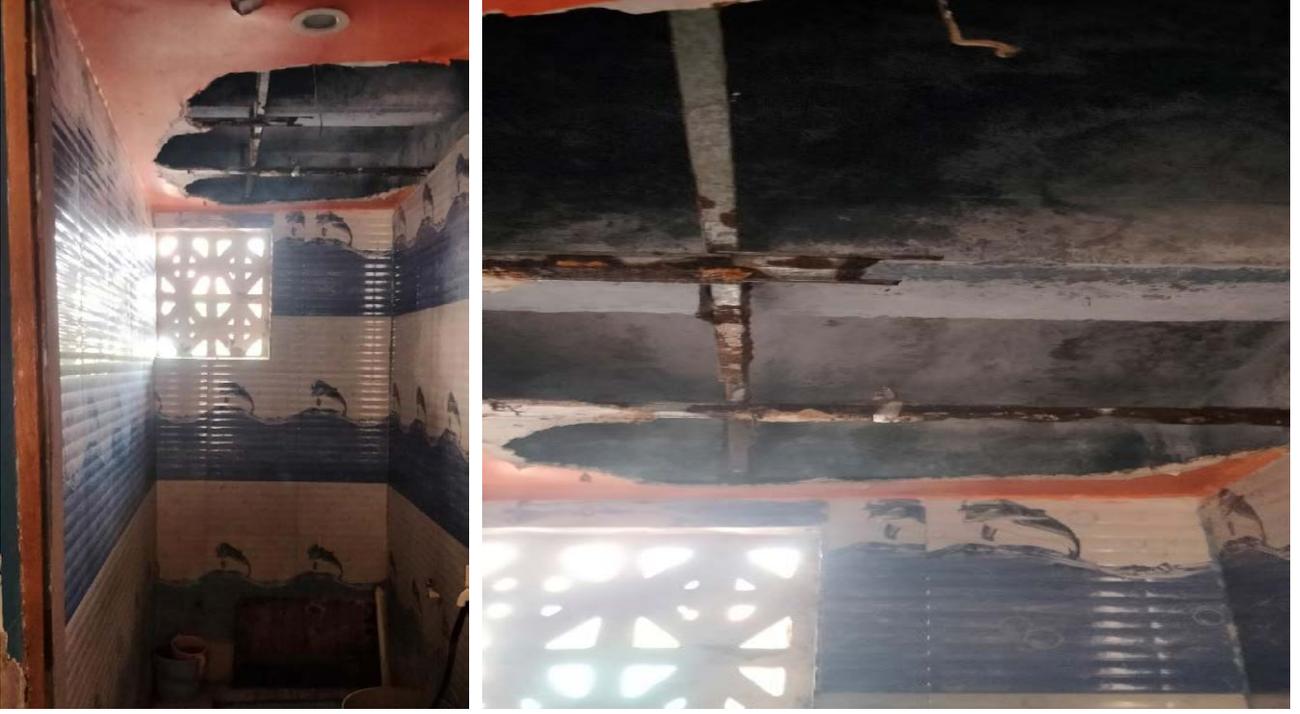
चित्र 8: रिसाव के कारण छत का खराब होना

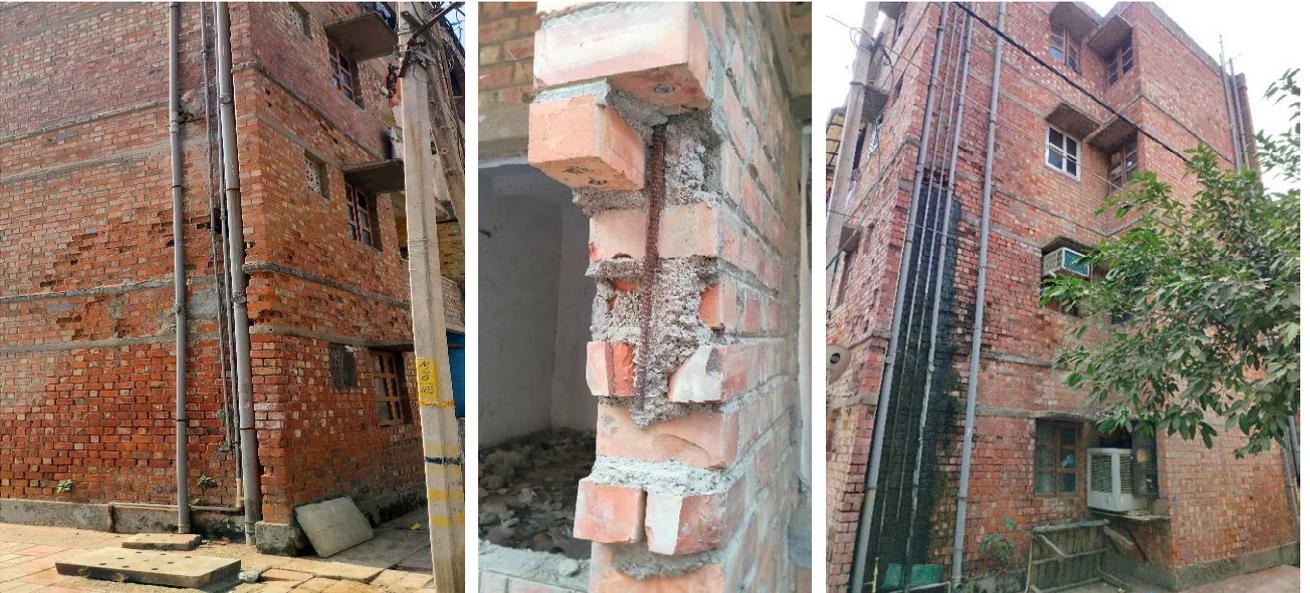
चित्र 9: बाहरी दीवारों पर रिसाव, ईंटों का खराब होना

1. खराब ईंटों को बदलना या या प्लास्टर/माइक्रो कंक्रीट के द्वारा मरम्मत
2. मरम्मत किए गए ईंट वाले हिस्सों पर रंगाई-पुताई करना। दीवार का प्लास्टर कम से कम दूसरी मंज़िल तक ज़रूरी है, और छत से लीकेज होने की संभावना हो तो तीसरी मंज़िल तक प्लास्टर करना भी आवश्यक है

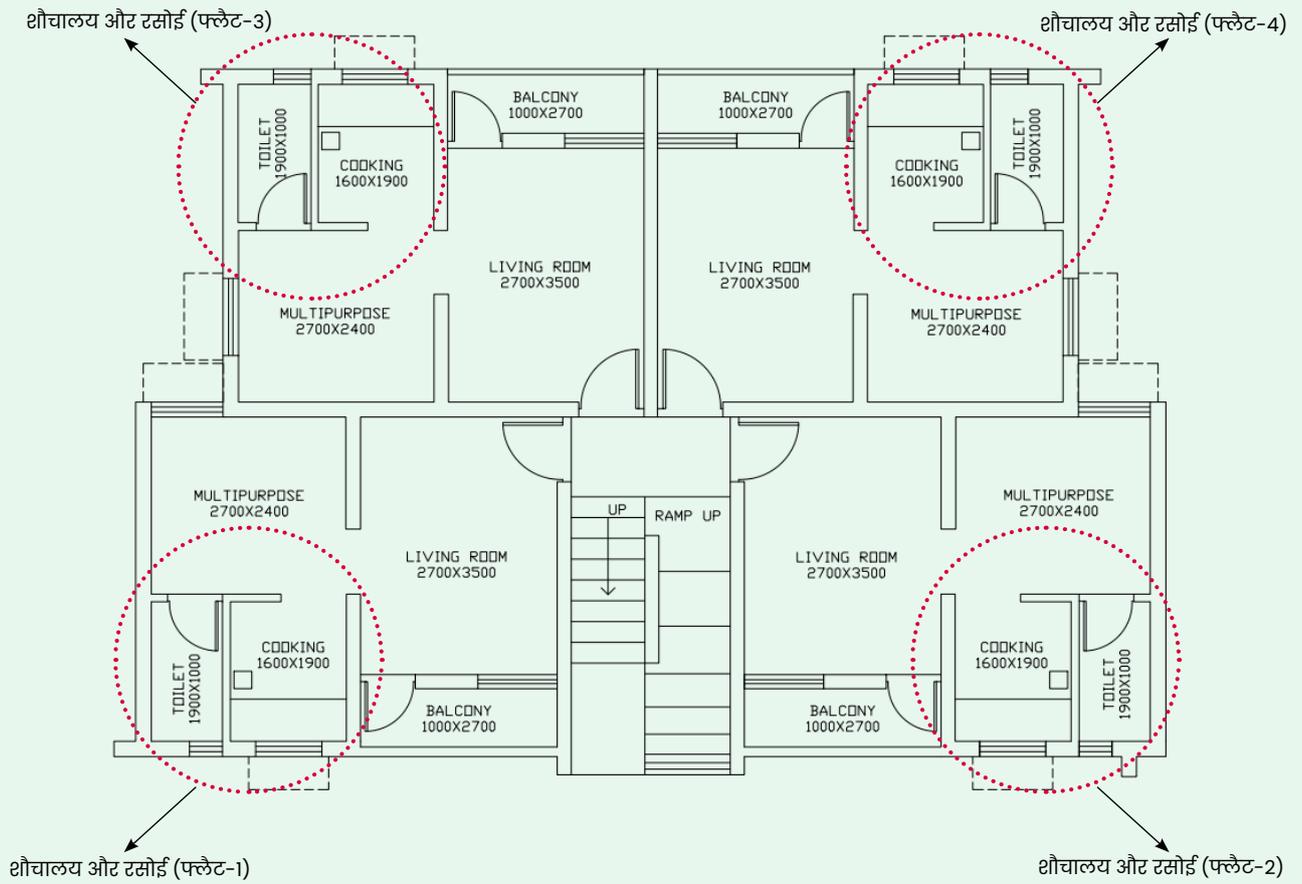
नीचे दिए गए चित्र एक सामान्य बिल्डिंग ब्लॉक की फ्लोर प्लान (मंजिल योजना) और एलिवेशन (बिल्डिंग के आगे का चित्र) के ज़रिए भीतरी और बाहरी दीवारों में हुए नुकसान वाले हिस्सों को दिखाते हैं। इन चित्रों से यह साफ़ समझ आता है कि ज्यादातर नुकसान रसोई और शौचालय के भीतरी और बाहरी हिस्सों में हुआ है।

चित्र 10: फ्लैटों के अंदर प्रभावित क्षेत्रों को दर्शाने वाला ब्लॉक प्लान

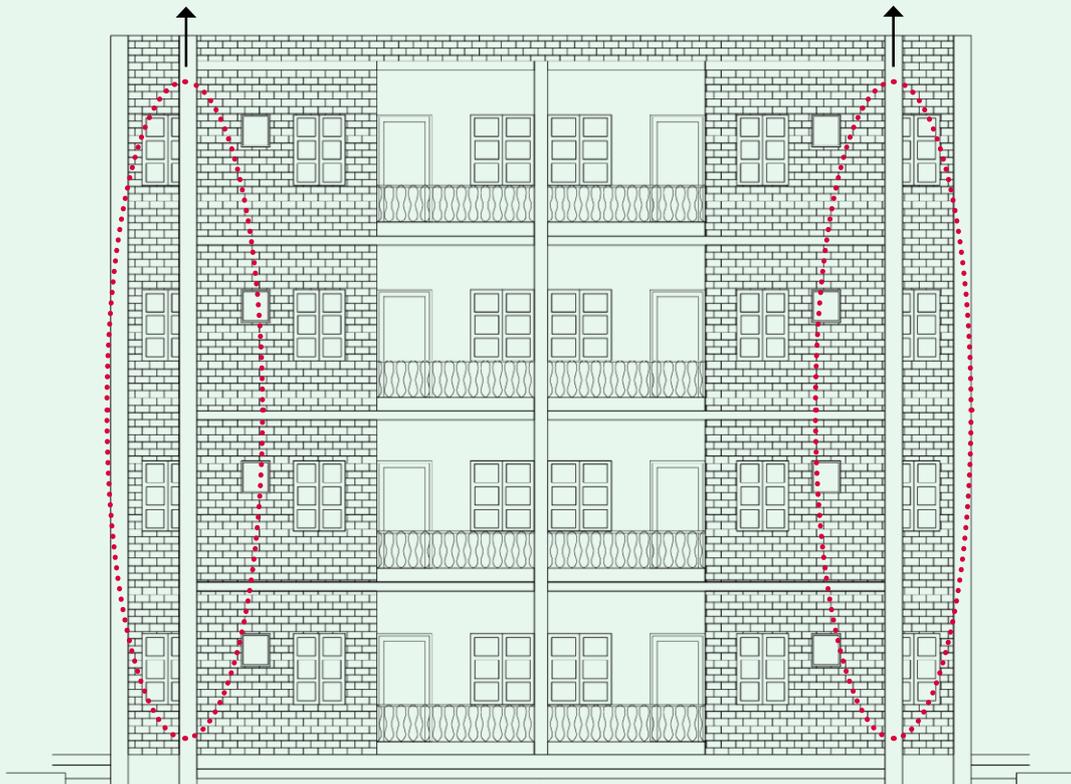
शौचालय और रसोई क्षेत्रों की बाहरी दीवारों पर नमी

चित्र 11: ब्लॉक एलिवेशन प्रभावित दीवार सतहों को दर्शाता है

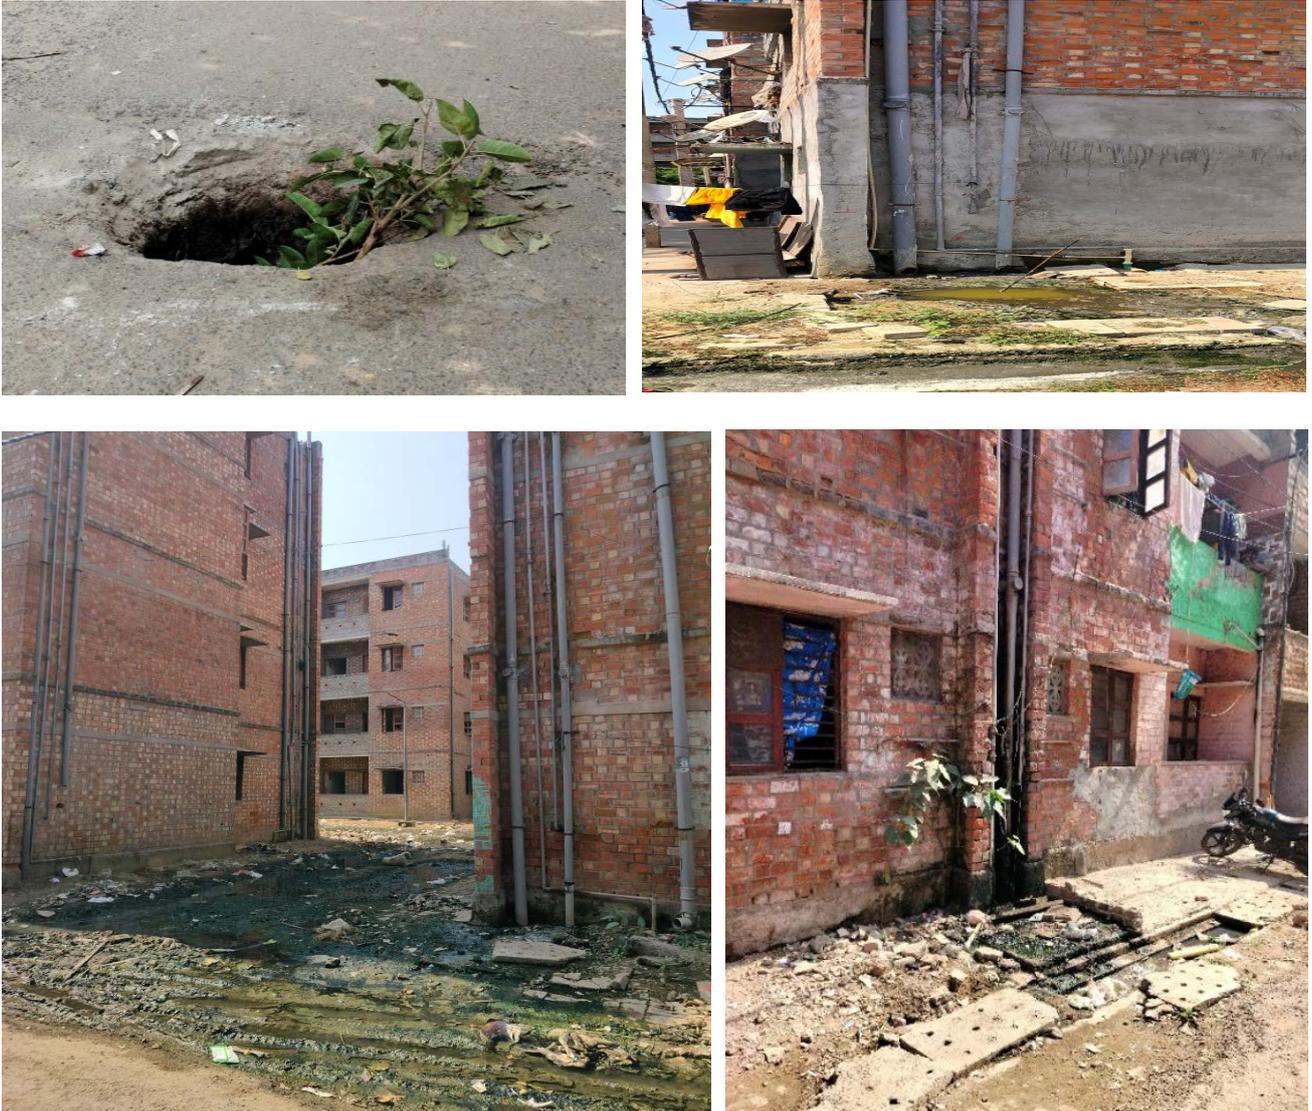
- ▶ सड़कों पर सीवर का ओवरफ्लो होना
- ▶ बारिश के पानी की नालियों का ओवरफ्लो होना
- ▶ कचरे और कूड़े का उचित निपटान न होना

- ▶ सीवर लाइन और बारिश के पानी की नालियों का जाम होना
- ▶ मैनहोल/नाली के ढक्कन टूटे हुए या गायब होना
- ▶ सेप्टिक टैंक का ठीक से काम न करना
- ▶ सेप्टिक टैंक की मोटरें चोरी हो जाना

चित्र 12: ओवरफ्लो होने वाले सीवेज और तूफानी पानी की नालियाँ, गायब/टूटे हुए नाली के ढक्कन

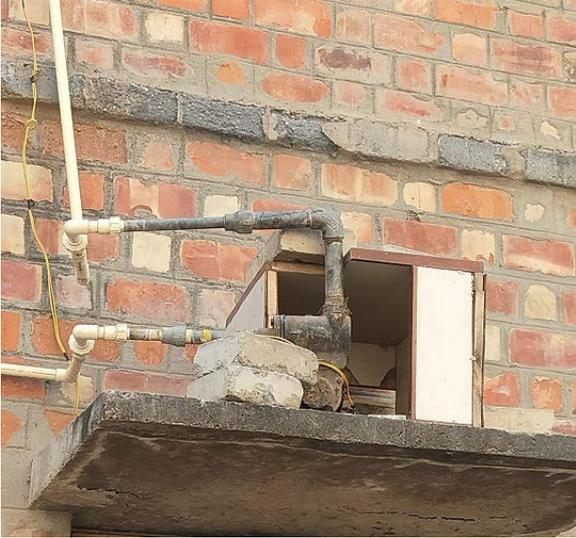
जिन लोगों की आर्थिक स्थिति थोड़ी बेहतर है, उन्होंने तीसरी मंजिल तक पानी लाने के लिए खुद के मोटर लगवा लिए हैं। (चित्र 13) लेकिन यह एक अनियोजित समाधान है, जो सभी के लिए संभव नहीं है।

चित्र 13: निवासी द्वारा स्थापित मोटर

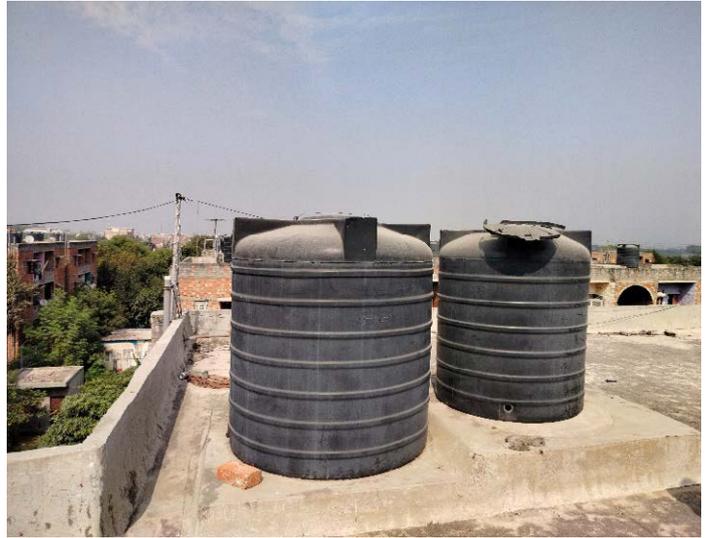
- ▶ पानी तीसरी मंजिल तक नहीं पहुँच रहा
- ▶ दूसरी मंजिल पर पानी का दबाव बहुत कम है
- ▶ छत पर पानी की टंकियाँ खाली पड़ी हैं

चित्र 14: छत पर अप्रयुक्त पानी की टंकियाँ

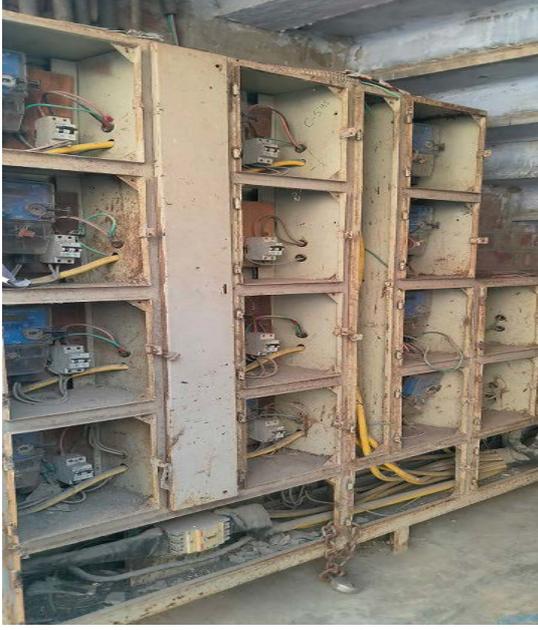
चित्र 15: कवर चोरी होने के कारण बिजली के मीटर बॉक्स उजागर

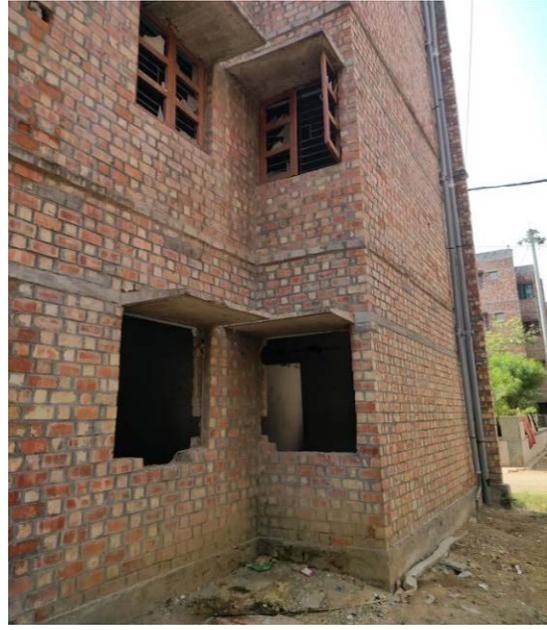
इसके अलावा, खाली पड़े फ्लैटों से खिड़कियाँ और ग्रिल भी चोरी हो गई हैं, जिससे नए लाभार्थियों को भविष्य में मुश्किलों का सामना करना पड़ेगा। हालाँकि सुरक्षा और संरक्षा निर्माण से जुड़ी समस्याएँ नहीं हैं, लेकिन ये कॉलोनी में लगातार रखरखाव को नज़रअंदाज़ करने का नतीजा है।

चित्र 16: खाली फ्लैटों से खिड़कियाँ और ग्रिल चोरी हो गए

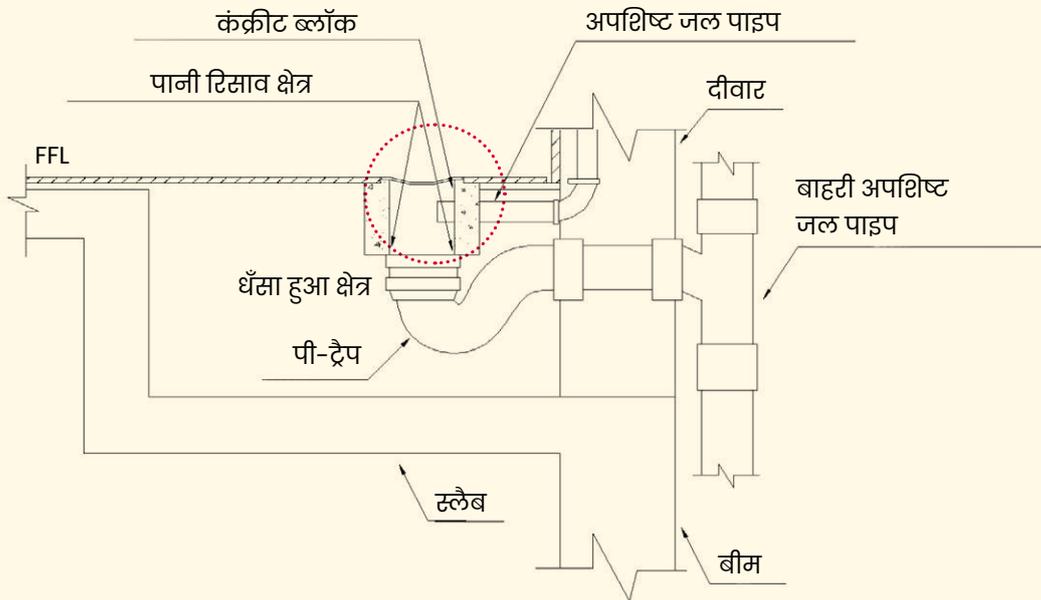
1. कोने के गटर में अत्यधिक नाली के पानी के बहाव और ओवरफ्लो के कारण सीलन का रहना

चित्र 17: खुले नाली पाइप से उच्च दबाव अपशिष्ट जल के कारण कंक्रीट ब्लॉक कोने के माध्यम से पानी का रिसाव

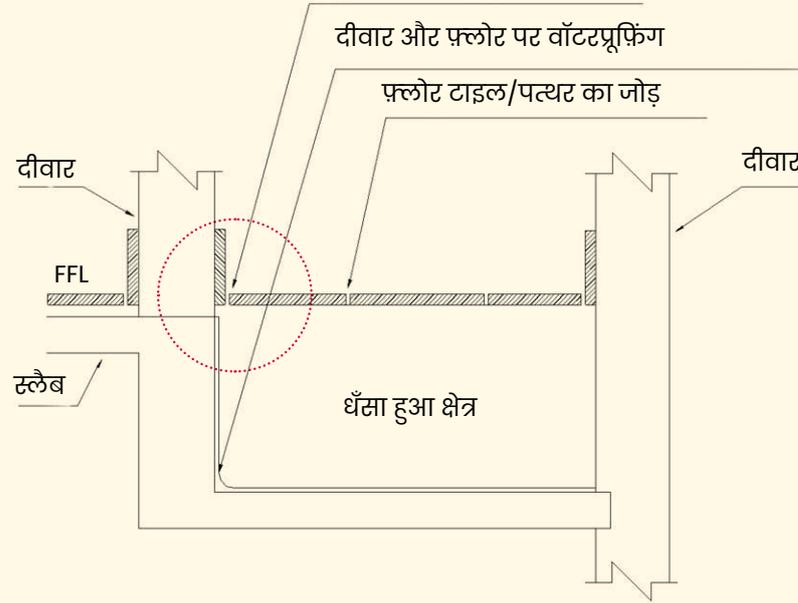
2. फ़्लोर और दीवार की टाइल/पत्थर के जॉइंट्स के जंकशन पर लीकेज

चित्र 18: अनुचित फ़्लोर और डैडो टाइल जंकशन और टाइल/पत्थर का जोड़ रिसाव की ओर ले जाता है

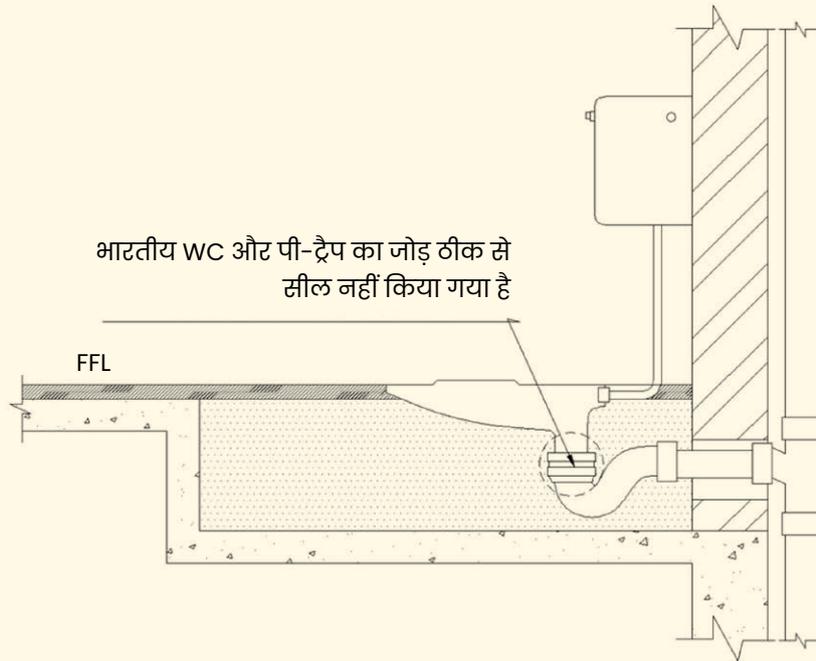
3. शौचालयों में भारतीय शैली की सीट और पी-ट्रेप का जोड़ ठीक से सील नहीं होने के कारण लीकेज/रिसाव हो रहा है

चित्र 19: WC और पी-ट्रेप का जोड़ ठीक से सील नहीं होने के कारण रिसाव हो रहा है

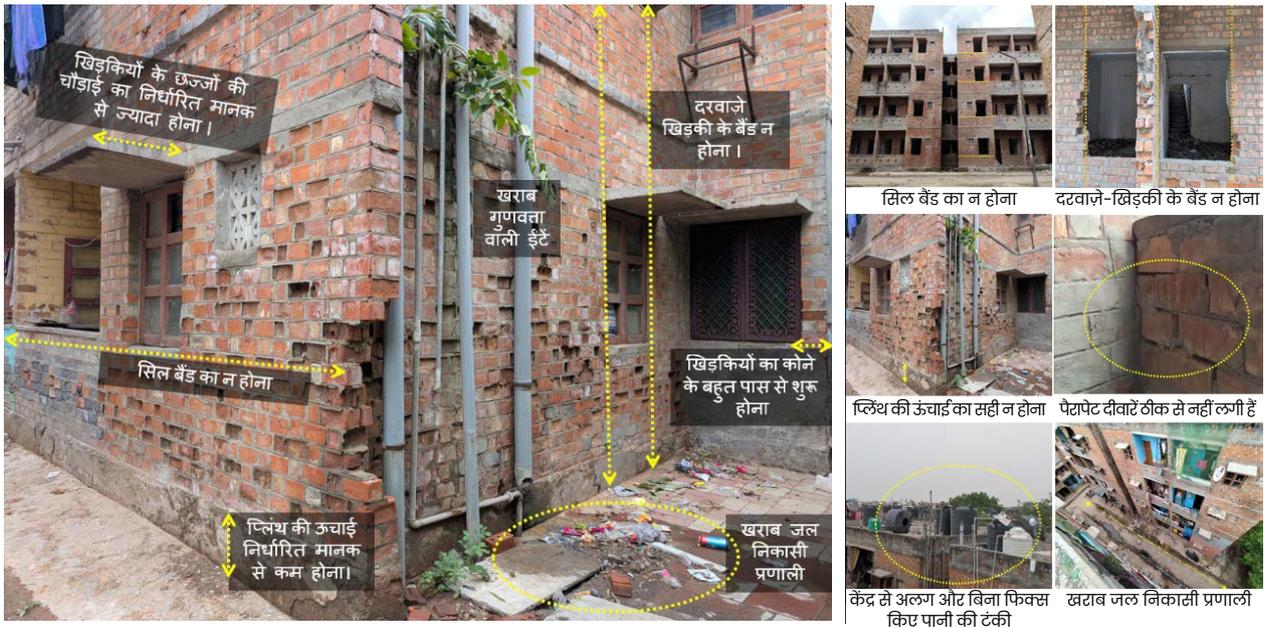
- ▶ खिड़की-दरवाज़ों के पास दरारें—भूकंप की स्थिति में जोखिम का संकेत
- ▶ भीतरी दीवारों का पलस्तर उखड़ना और बाहर ईंटों का झड़ना—नमी और निम्न गुणवत्ता सामग्री के कारण
- ▶ सीलन, फंगस, और दीवारों में लगातार नमी—सही वाटरप्रूफिंग और ड्रेनेज की कमी
- ▶ कुल मिलाकर निर्माण की गुणवत्ता कमजोर है
- ▶ दीवारों पर कई जगहों पर दरारें

चित्र 25: भूकंप प्रतिरोधक क्षमता के लिए महत्वपूर्ण मुद्दे

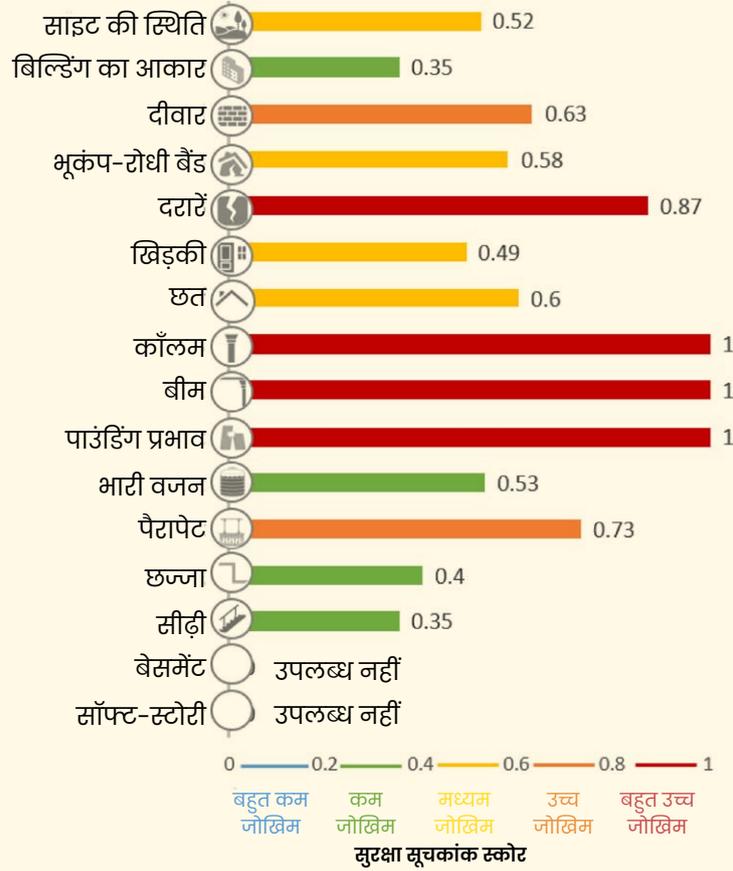
चित्र 26: भवन घटकों के सुरक्षा स्कोर

भवन की भूकंप के प्रति संवेदनशीलता का मूल्यांकन इसके विभिन्न हिस्सों की स्कोरिंग के ज़रिए किया गया, जैसा कि साथ के चित्र में दिखाया गया है (Figure 26)। इस मूल्यांकन में कुछ हिस्सों में अत्यधिक जोखिम पाया गया – जैसे दीवारों में अत्यधिक सीलन और दरारें, कॉलम और बीम की अनुपस्थिति, और पैरापेट की खराब स्थिति।
