बापरोला

पुनर्वासि कॉलोनी, पश्चिम दिल्ली

संरचनात्मक विश्लेषण
समस्याएँ और समाधान पर एक रिपोर्ट

जून, 2025

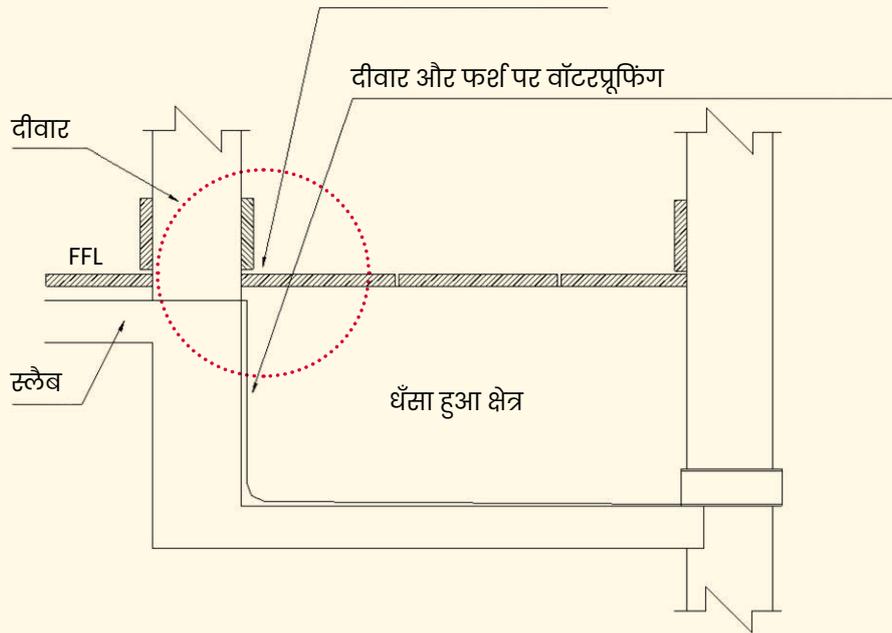
चित्र 22: फर्श से पानी के रिसाव की संभावना को कम करने के लिए आदर्श टाइल जंक्शन

2. फर्श से पानी के लीकेज की संभावना को कम करने के लिए सही तरीके से टाइलों के जोड़ को भरना

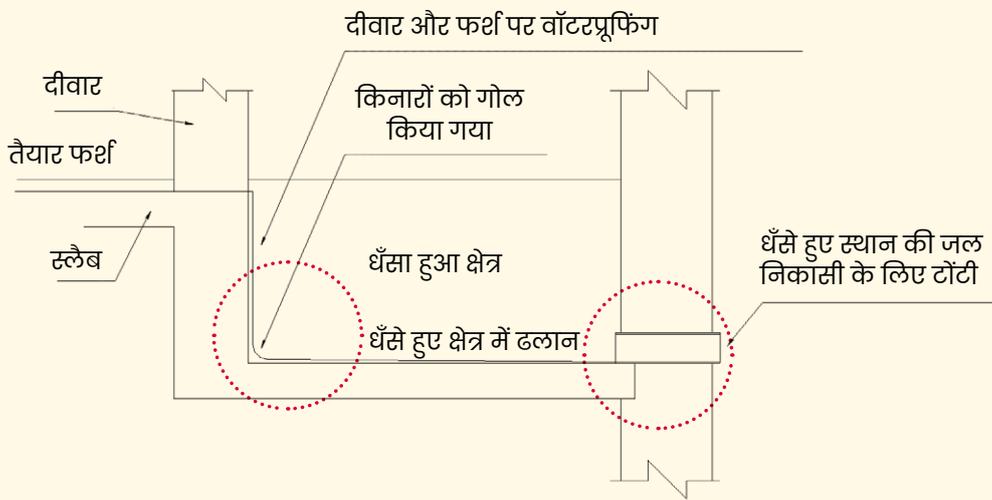
चित्र 23: धँसे हुए क्षेत्रों का उपचार

3. छत के बैठे हुए क्षेत्रों का उपचार
